保証期間を過ぎた鋼板等なし型(瓦型)太陽電池モジュールをご使用のお客様へ

今回の調査報告書(6.1(1)③)において「応急点検等の実施」の対象となっております鋼板等なし型に、シャープ製の瓦型太陽電池モジュール^{※1}(下記イメージI)が該当します。この中で導入時の保証期間(通常10年)を過ぎたものについて、経年劣化等により太陽電池モジュールに不具合が発生していないことを確認する為の応急点検の実施が求められております^{※2}ので、下記の通りご案内申し上げます。

シャープエネルギーソリューション株式会社

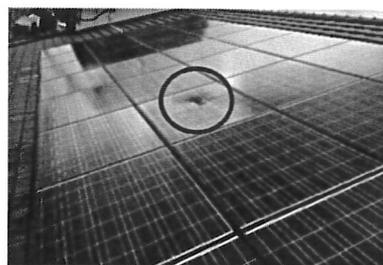
飛来物による太陽電池モジュールのガラス割れの事例
